OPIS NIERUCHOMOŚCI

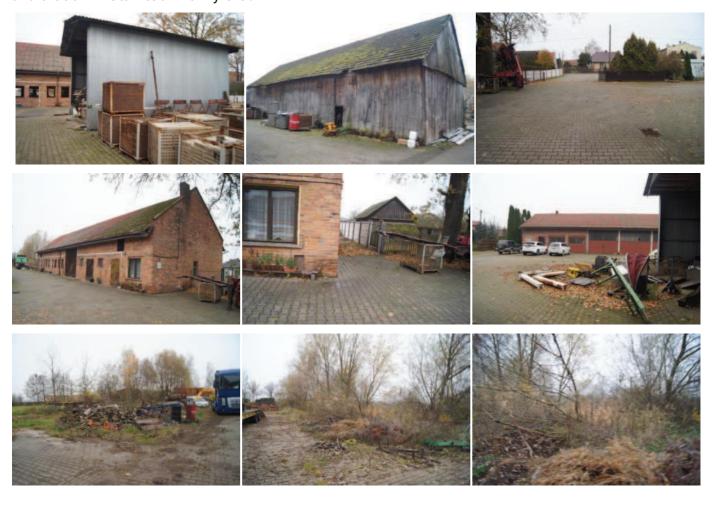
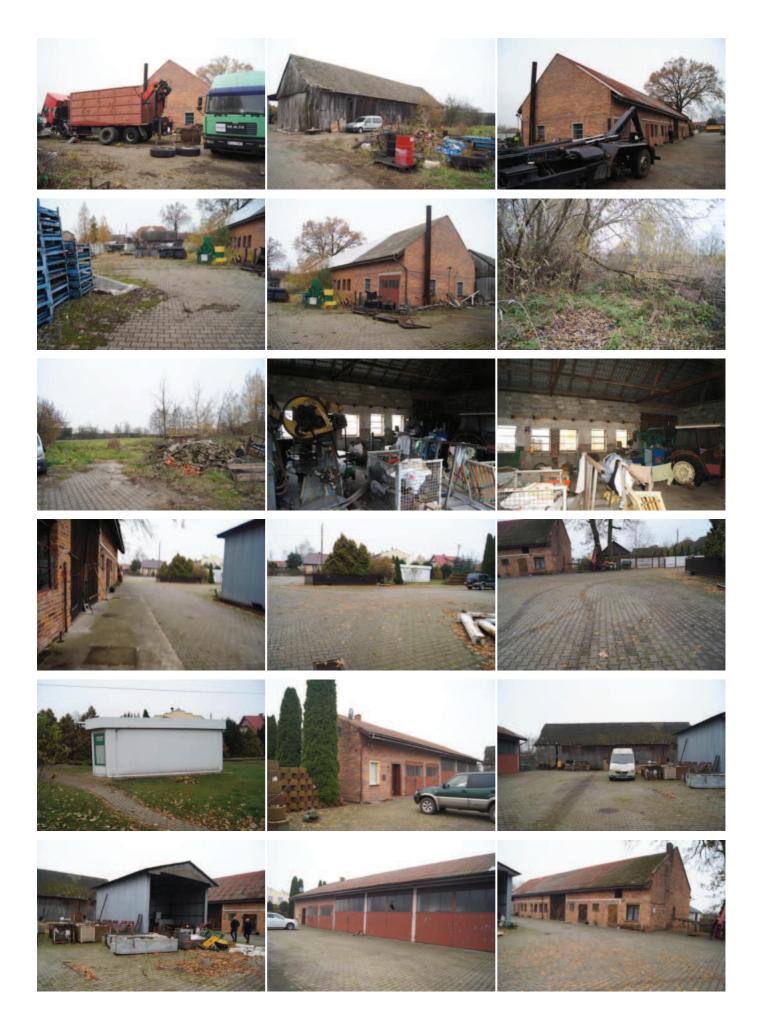
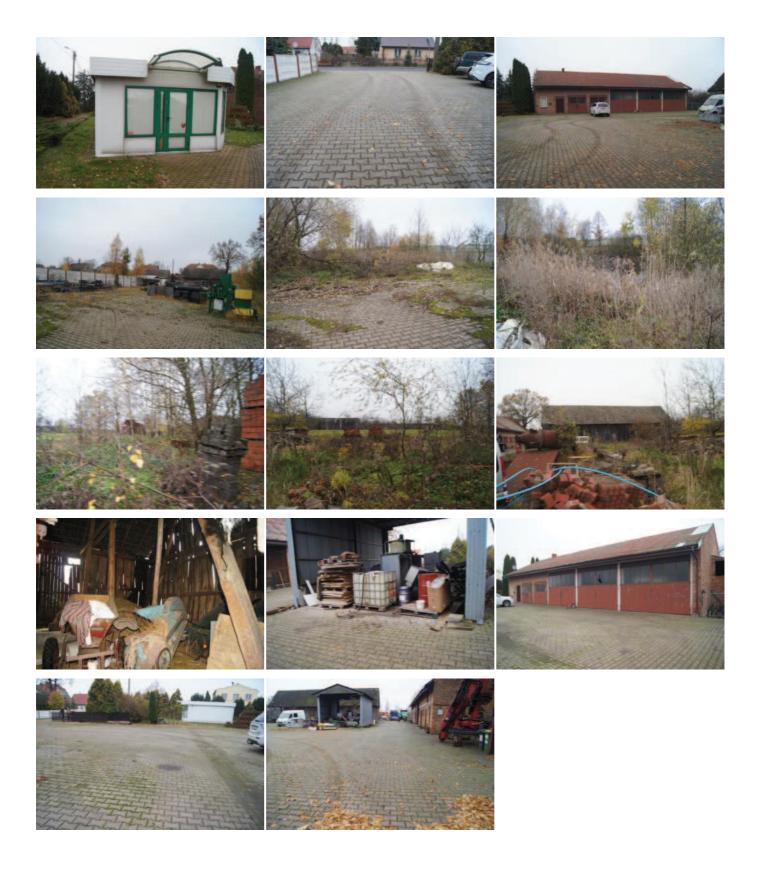
Budynek mieszkalno gospodarczy wbudowany w technologii tradycyjnej murowanej systemem gospodarczym w latach 80-tych wolnostojący niepodpiwniczony parterowy o fundamentach murowanych, ścianach nadziemia z cegły czerwonej nie otynkowany, dach dwuspadowy kryty płytami eternitu. Budynek składa się z części mieszkalnej: prawdopodobnie kuchni, łazienka, pokój i części gospodarczej : garażowej. Stolarka w części mieszkalnej PCV, drzwiowa drewniana w części garażowej stalowa. Powierzchnia zabudowy około 330m². Stan techniczny średni.

Stodoła drewniana kryta dachówką betonową w niskim stanie technicznym o powierzchni około 227m².

Budynek blaszany jednokondygnacyjny o dwóch ścianach kryty blachą o powierzchni ok. 62m². Budynek gospodarczy wbudowany w technologii tradycyjnej murowanej systemem gospodarczym w latach 80-tych wolnostojący niepodpiwniczony parterowy z poddaszem gospodarczym o fundamentach murowanych, ścianach nadziemia z cegły czerwonej nie otynkowany, dach dwuspadowy kryty płytami eternitu. Budynek składa się z części mieszkalnej: prawdopodobnie letnia kuchni i części gospodarczej. Stolarka drewniana starego typu. Powierzchnia zabudowy około 380m². Stan techniczny średni
